Kampfmittelbeseitigungsmaßnahmen / Luftbildauswertung

Stuttgart - Münster, Austraße, Neubau Freiwillige Feuerwehr

Flst.: 573/1, 573/2, 573/3 etc.

Anlage 1 zu S-10801

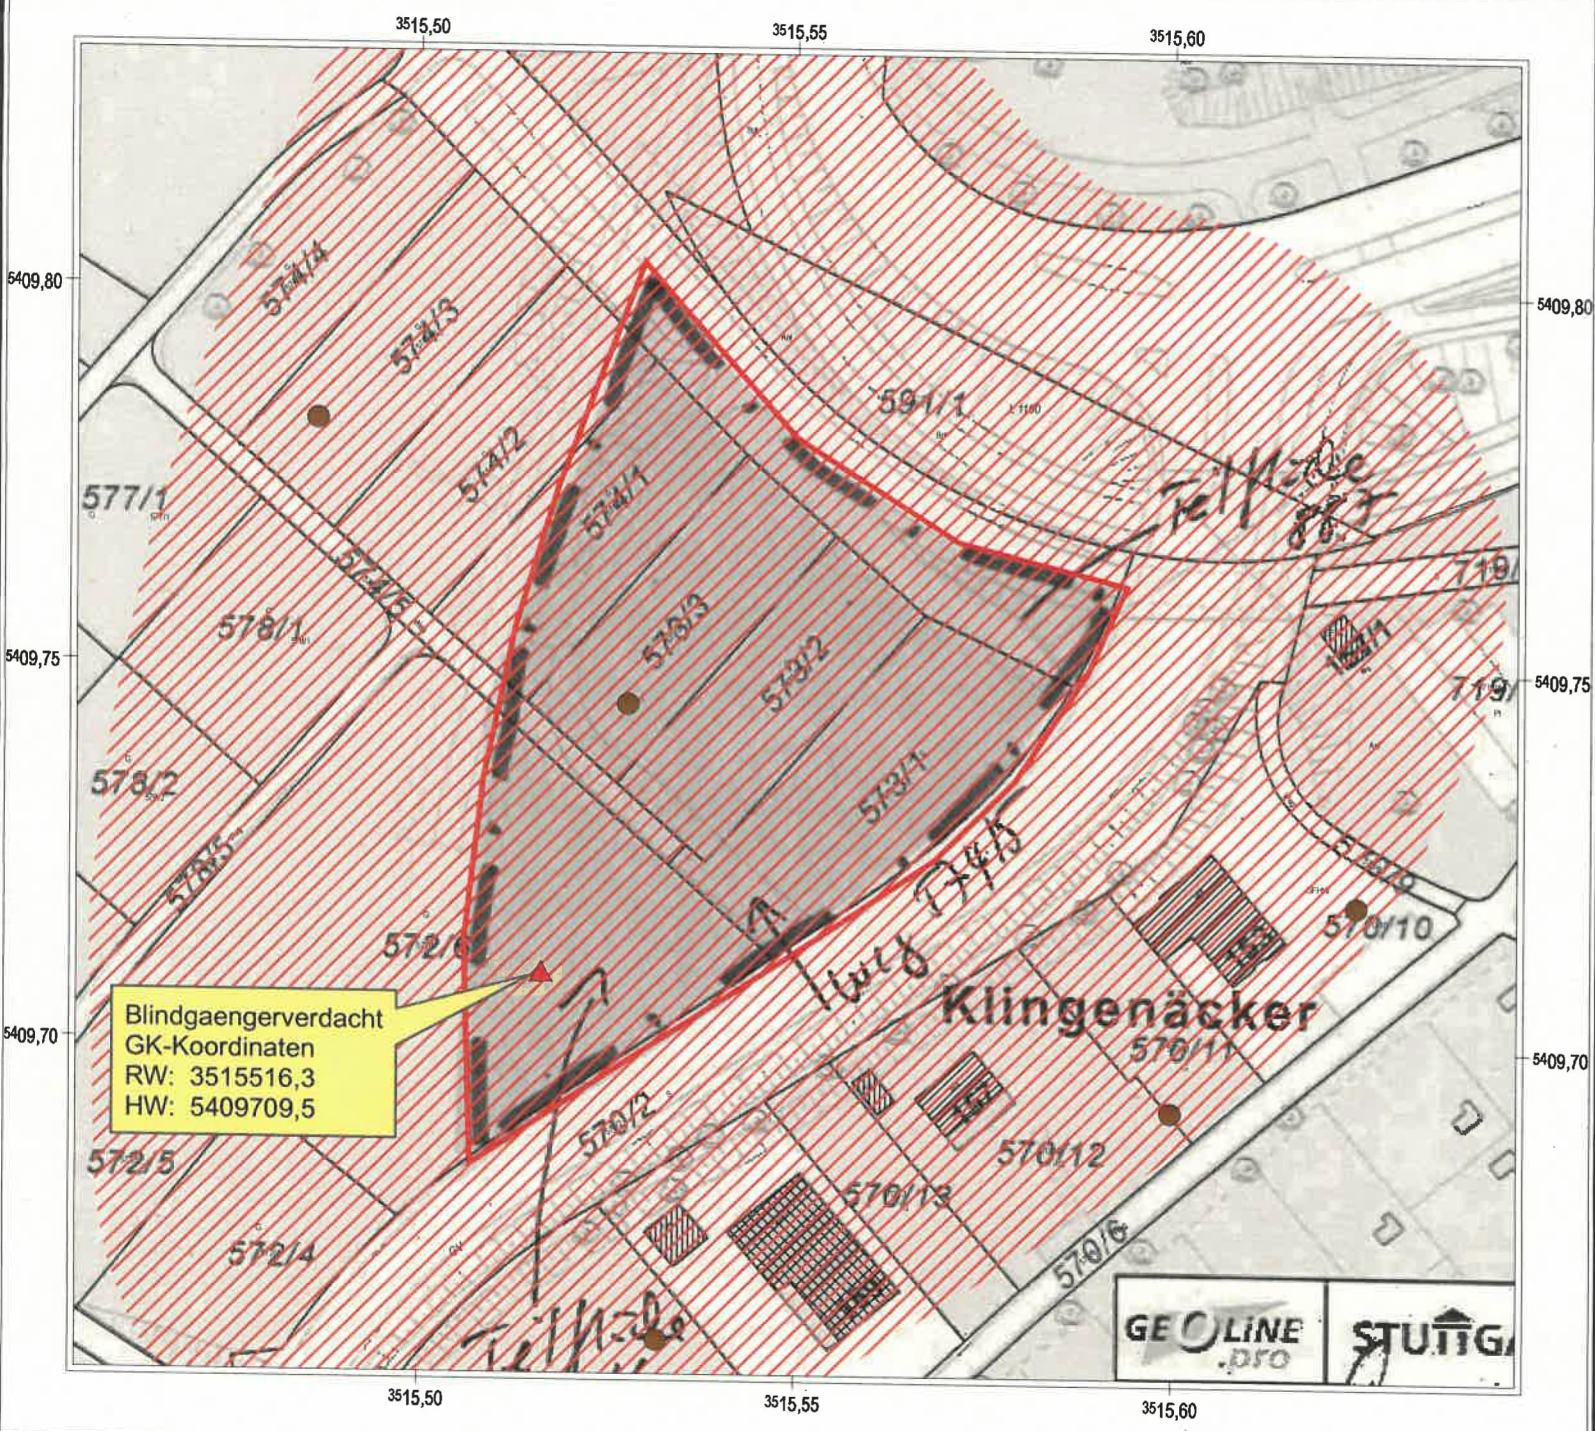
Das Untersuchungsgebiet liegt in einem mehrfach bombardierten Bereich von Stuttgart – Münster. Das Gelände wurde damals landwirtschaftlich genutzt.

Auf den uns vorliegenden Kriegsluftbildern konnte wir einige Bombentrichter im Bereich der Untersuchungsfläche erkennen. Auch ein Bombenblindgängerverdachtspunkt haben wir festgestellt.

Bombenblindgänger können daher nicht ausgeschlossen werden. Weitere Vorortmaßnahmen halten wir für erforderlich.

Weitere Maßnahmen sind erforderlich.
